ZITADELLE SPANDAU

KAVALIER KRONPRINZ

BAUAUFNAHME UND QUELLENFORSCHUNG BÜRO BURCKHARDT FISCHER, BERLIN

KAVALIER KRONPRINZ HAUS 5  
DENKMALPFLEGERISCHES GUTACHTEN  
BAUBESTANDSAUFNAHME+DOKUMENTATION

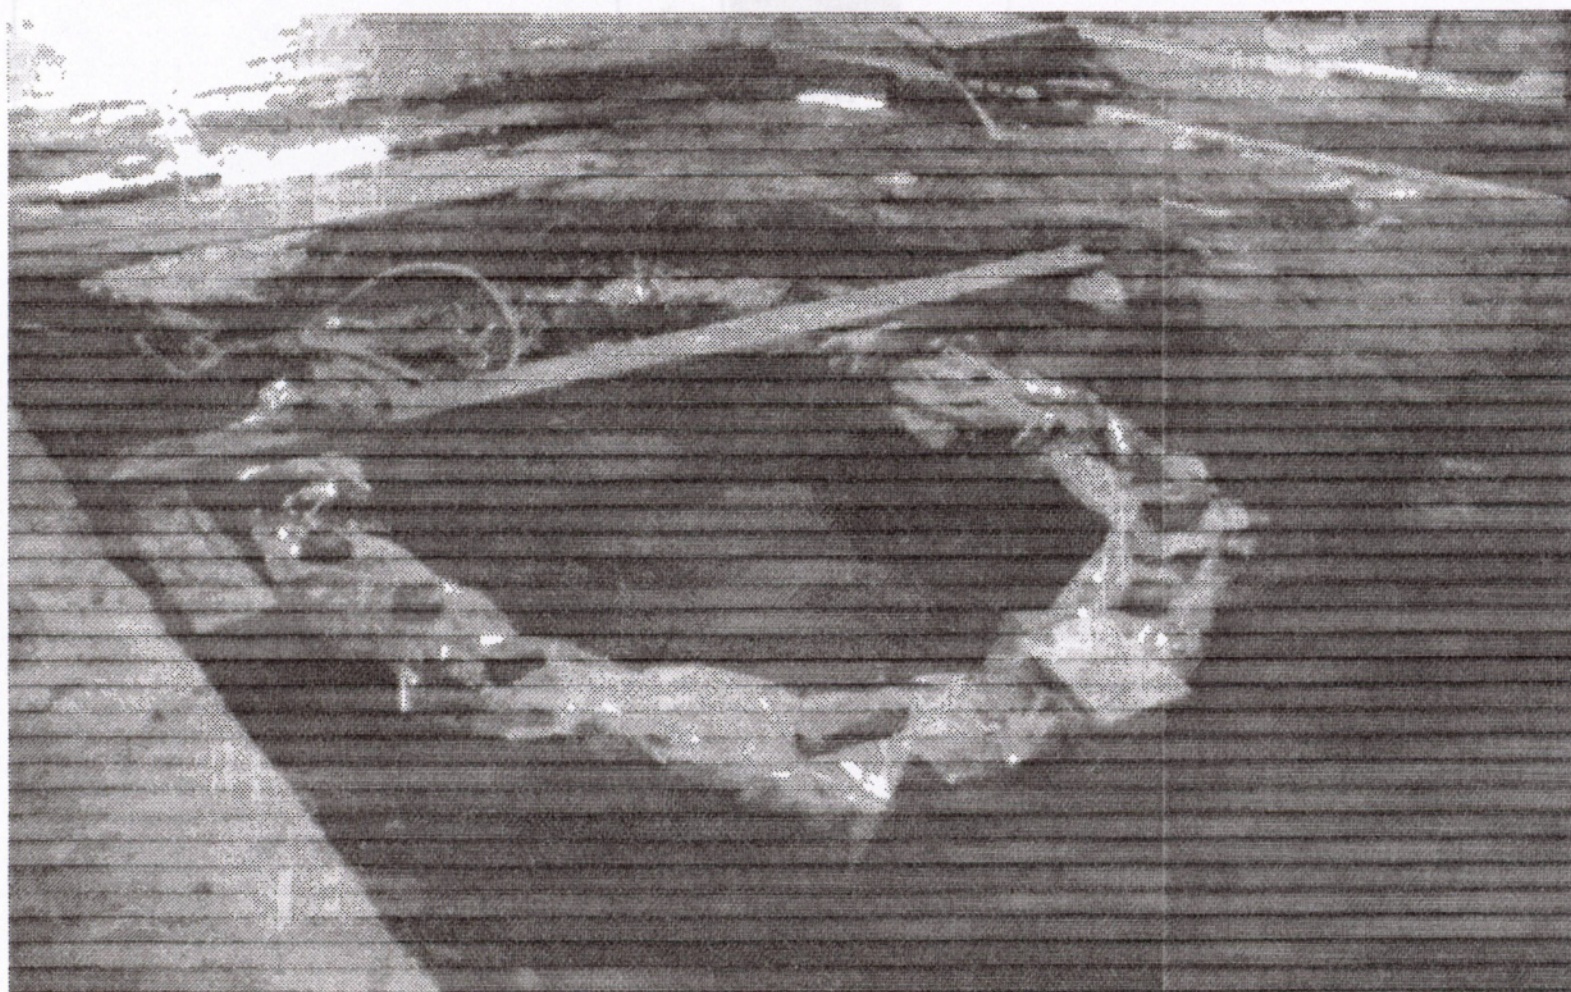
BAUAUFNAHME 1988  
ERDGESCHOSS M 1 : 125  
DETAILS RAUM 2 EG: "BASSIN" IN RAUMMITTE

Ovaler Ziegel-Mauerwerksring, leicht ausserhalb der Raummitte von Raum 2.

Der Zweck der Einrichtung konnte bislang nicht geklärt werden. Es handelt sich um Klosterformatziegel, es gibt keinerlei zusätzliche Befunde, die für oder gegen eine Entstehung auch z.B. vor der des Kavaliers oder der Zitadelle sprechen.

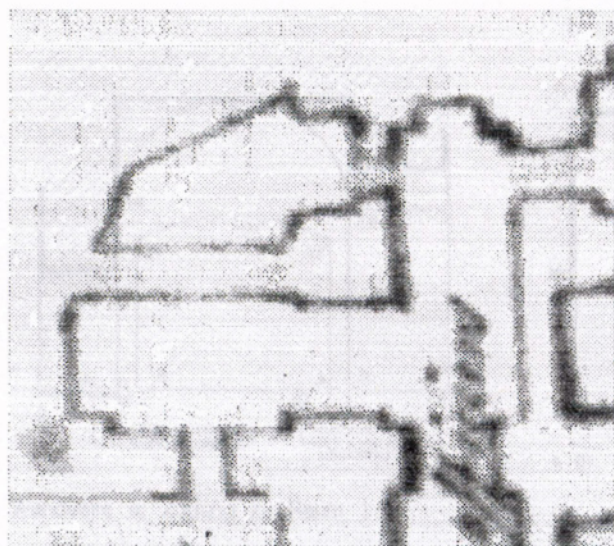
BAUAUFNAHME 1988  
ERDGESCHOSS M 1 : 125  
GRUNDRISS RAUM 3, PLANVERGLEICH "KÜCHE"

Ausschnitt Zerstörungsplan von 1813, Raumgruppe 3+4: Verbindung für existiert noch nicht, kein Kucheneinbau dargestellt.

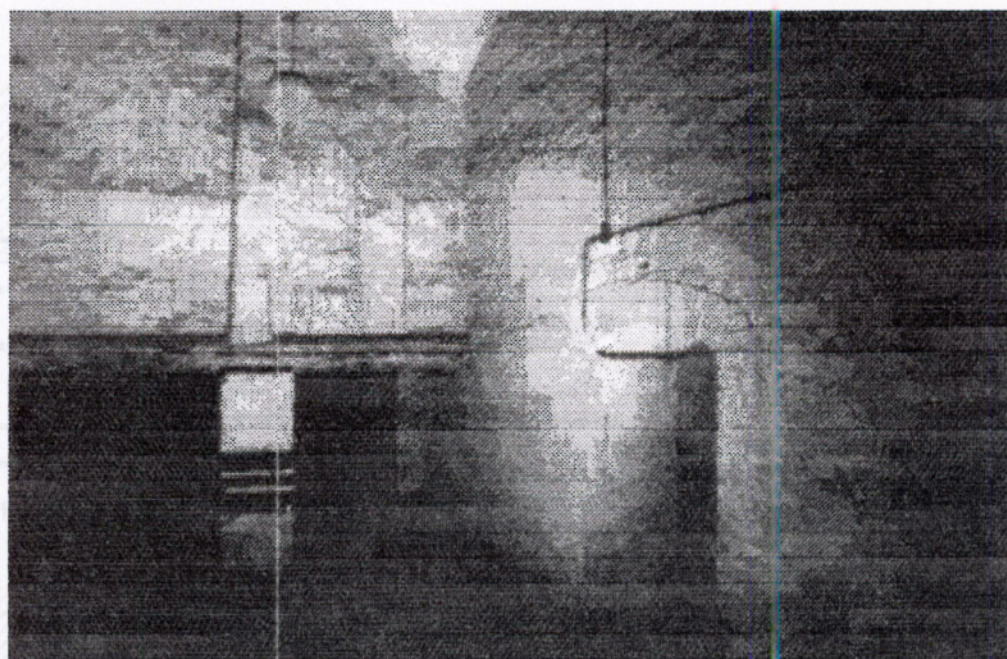
Ausschnitt aus Bauaufnahme Elsner: Kucheneinbau dargestellt und Raum als "Küche" bezeichnet, Durchbruch zu Raum 4.

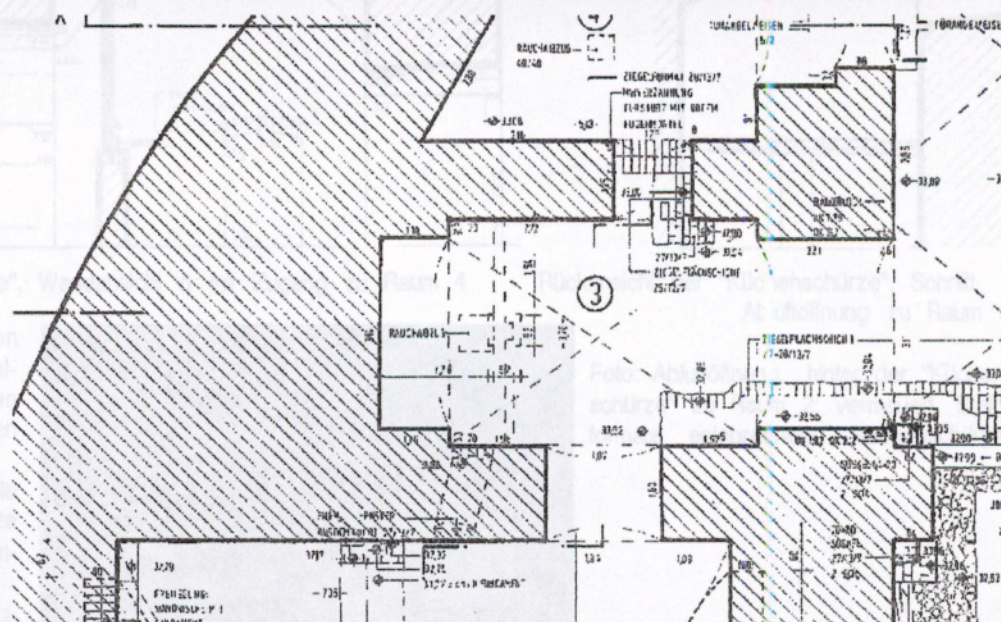
Bestandspläne SenBauWohnen bzw. Umbaupläne 1954: Raumgruppe 3+4. Durchgang vermauert, bzw. Zugänge geändert.

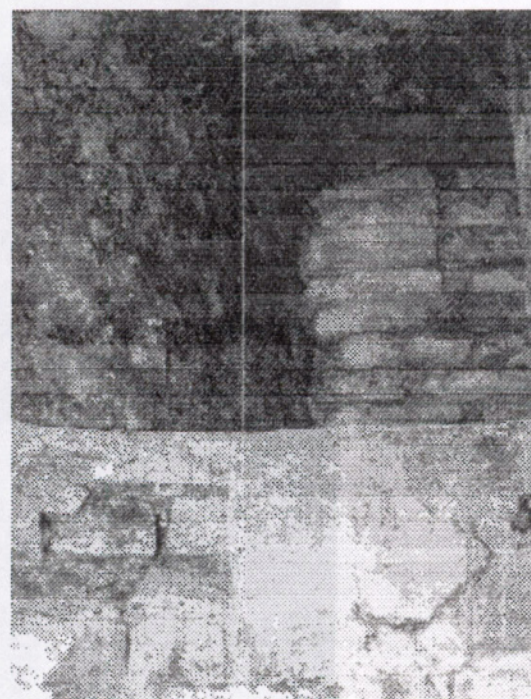
Foto: Abluftöffnung hinter der "Küchenschürze" zu Raum 2: vermauert. Steinformate entsprechend Küchenschürze.

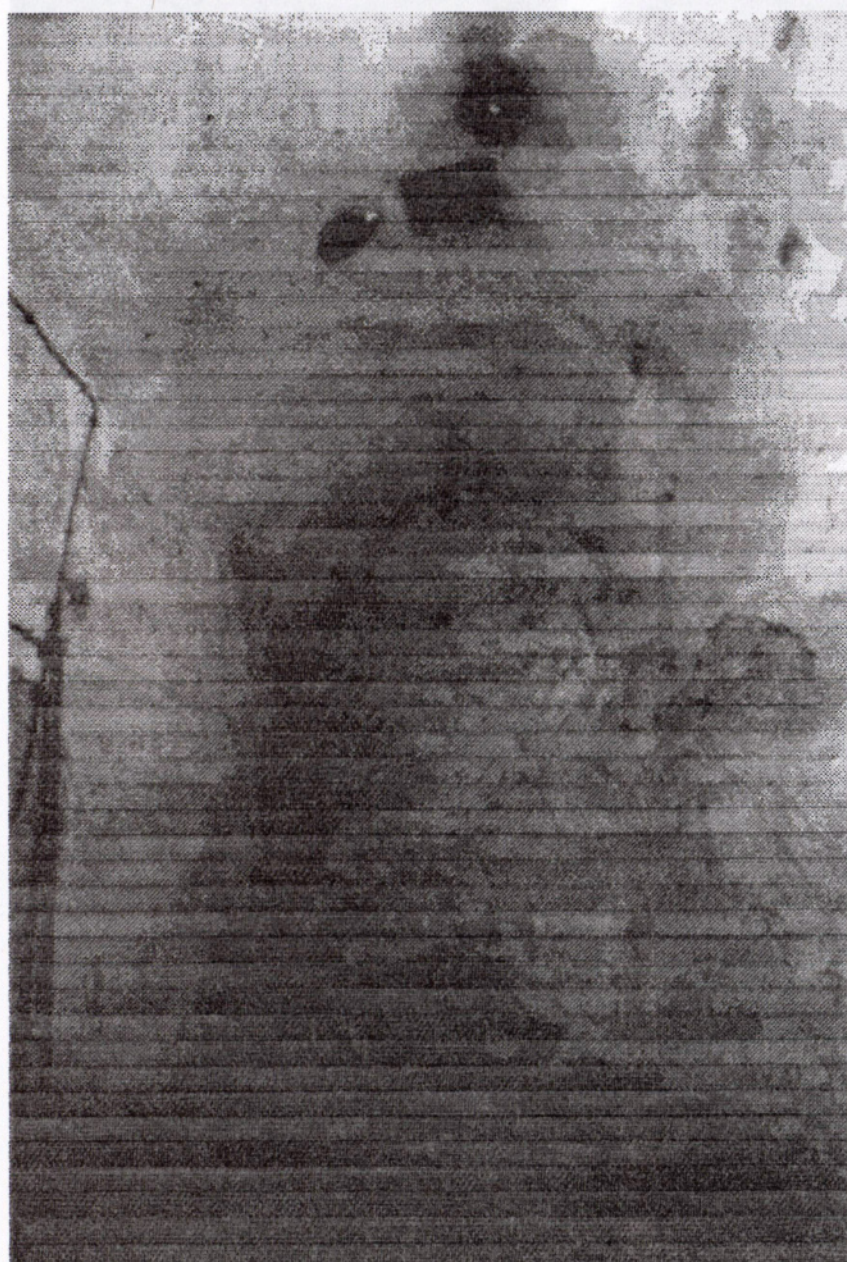
Blick in Raum 3, vom Gang aus

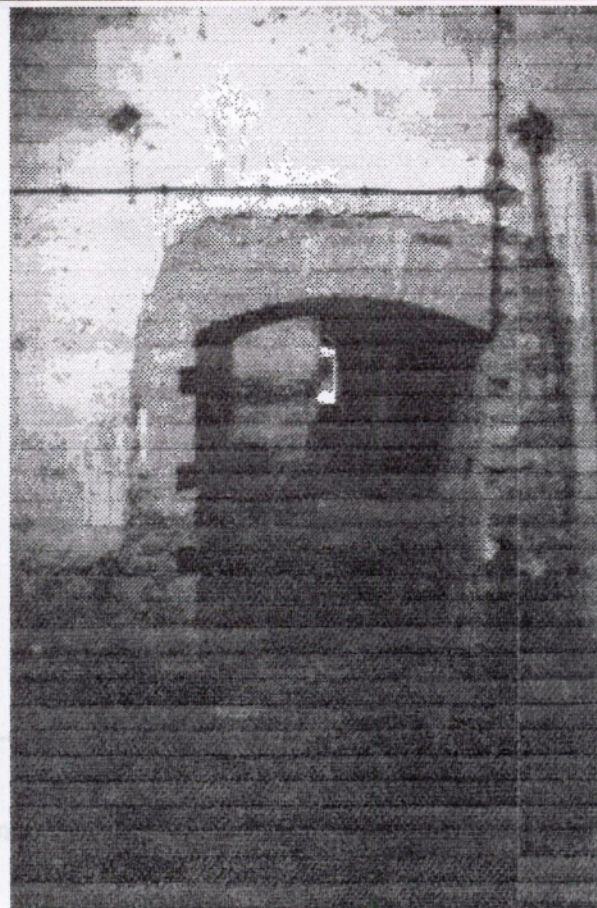
#### Zugang zu Raum 3

Der Zugang wurde nach 1813 durchgebrochen, er war zwischenzeitlich vermauert und nur noch als Nische zu Raum 3 genutzt (siehe Raumbeschreibung 3).

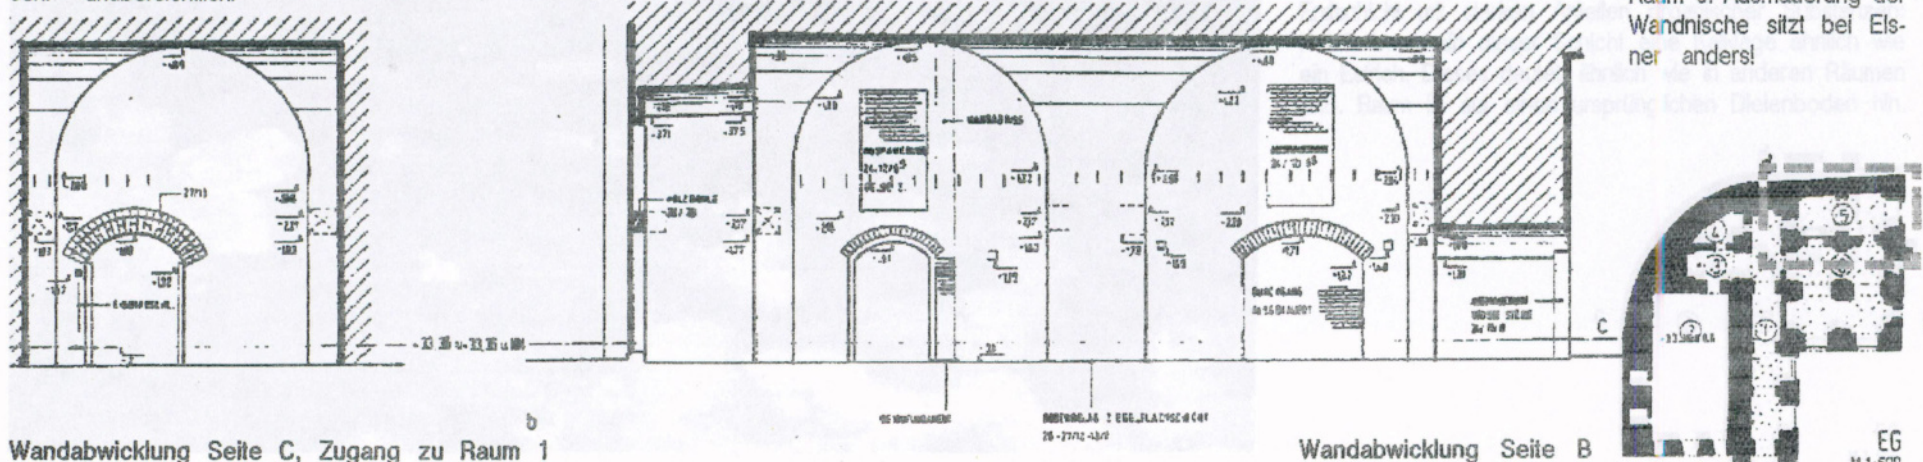
Wandabwicklung Seite C, Zugang zu Raum 1

Raum 6. Ausmauerung der Wandnische sitzt bei Elsner anders!

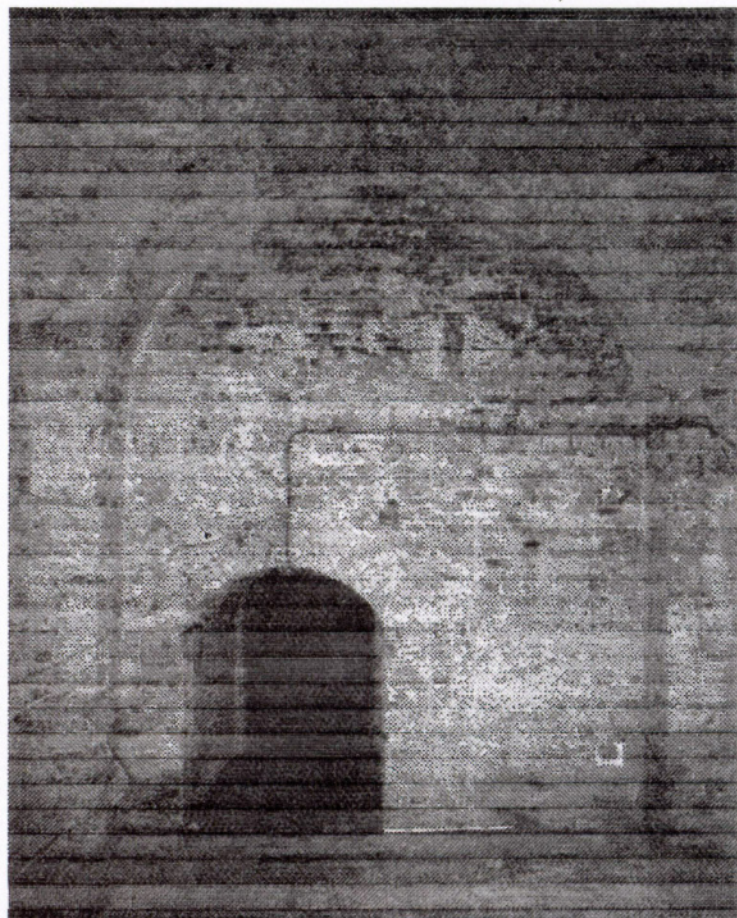
BAUAUFNAHME 1988  
ERDGESCHOSS M 1 : 125  
RAUM 5: DETAILS FUSSBODEN; DURCHGANG ZU 1

Fotos: Westwand: Durchgang zu Raum 1.  
Türgewände originaler Baubestand, Anschlag-Ausmauerungen in der Wandflucht zu Raum 1 nachgesetzt. Bislang kein Befund Türangelreste o.ä., kein Befund Maueranschlag z.B. entsprechend Stürwand, Durchgang zu Raum 6. U.U. ursprünglich Pendant zu Zugang zu Raum 4: vorgesetzt, im Gang Raum 1 beidseitig Angeln, also zweiflüglig. Fußbodenbefund im Durchgangsbereich: Sand/Lehm. Zusätzliche Befunde bei weiterer Freilegung/Ausschachtung nicht ausgeschlossen.

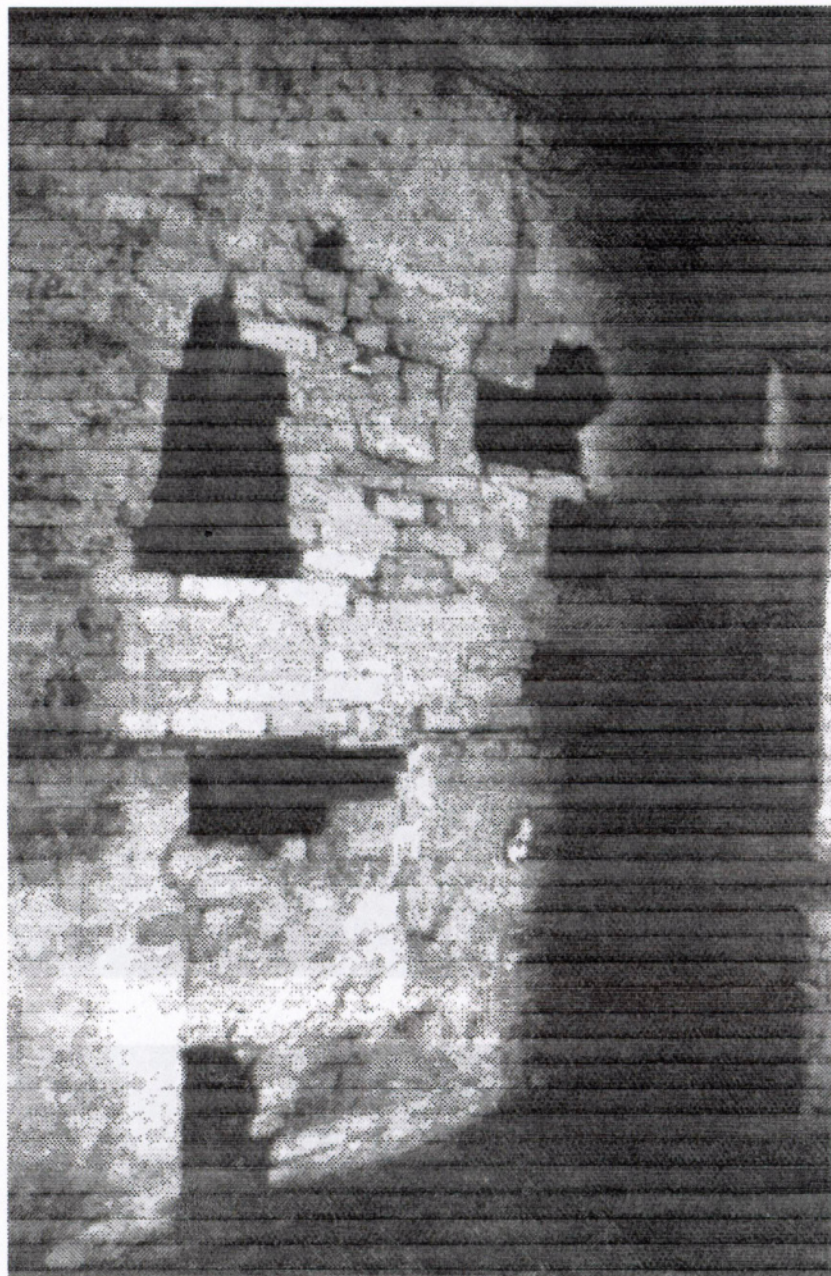
BAUAUFNAHME 1988  
ERDGESCHOSS M 1 : 125  
RAUM 5: KAMIN/ESSE

Der Raum 5 wird im Elsner-Plan als Schmiede bezeichnet. Konsequenterweise muß ein solcher Raum eine Esse haben. noch im Zerstörungsplan 1813 wird der benachbarte Raum 6 - mit Raum 5 wohl als Raumgruppe anzusehen - ebenso wie Raum 1 "*casemates pour les officiers*" bezeichnet: es ist kaum anzunehmen, daß innerhalb solcher Nutzung eine Schmiede ursprünglich angesiedelt war. Der abgebildete Befund eines Schornsteinabzuges wurde noch nicht völlig untersucht, da dies nicht noch weiter ohne gänzliche Zerstörung der Befundüberlagerungen möglich gewesen wäre: jedoch deutet das Bild einer rückwärtig abgerundeten Schornsteinnische in Verbindung mit einem schmiedeeisernen Sturz in halber Höhe, darüber ein vermutlich bogenförmig gewölbter Einzug zum Rauchrohr sehr auf die klassische Kaminform seit der Renaissance. Die Aufweitung des Raumes an dieser Stelle bzw. Schrägstellung+Hinwendung des Kamins zum Licht wäre architektonisch genial.

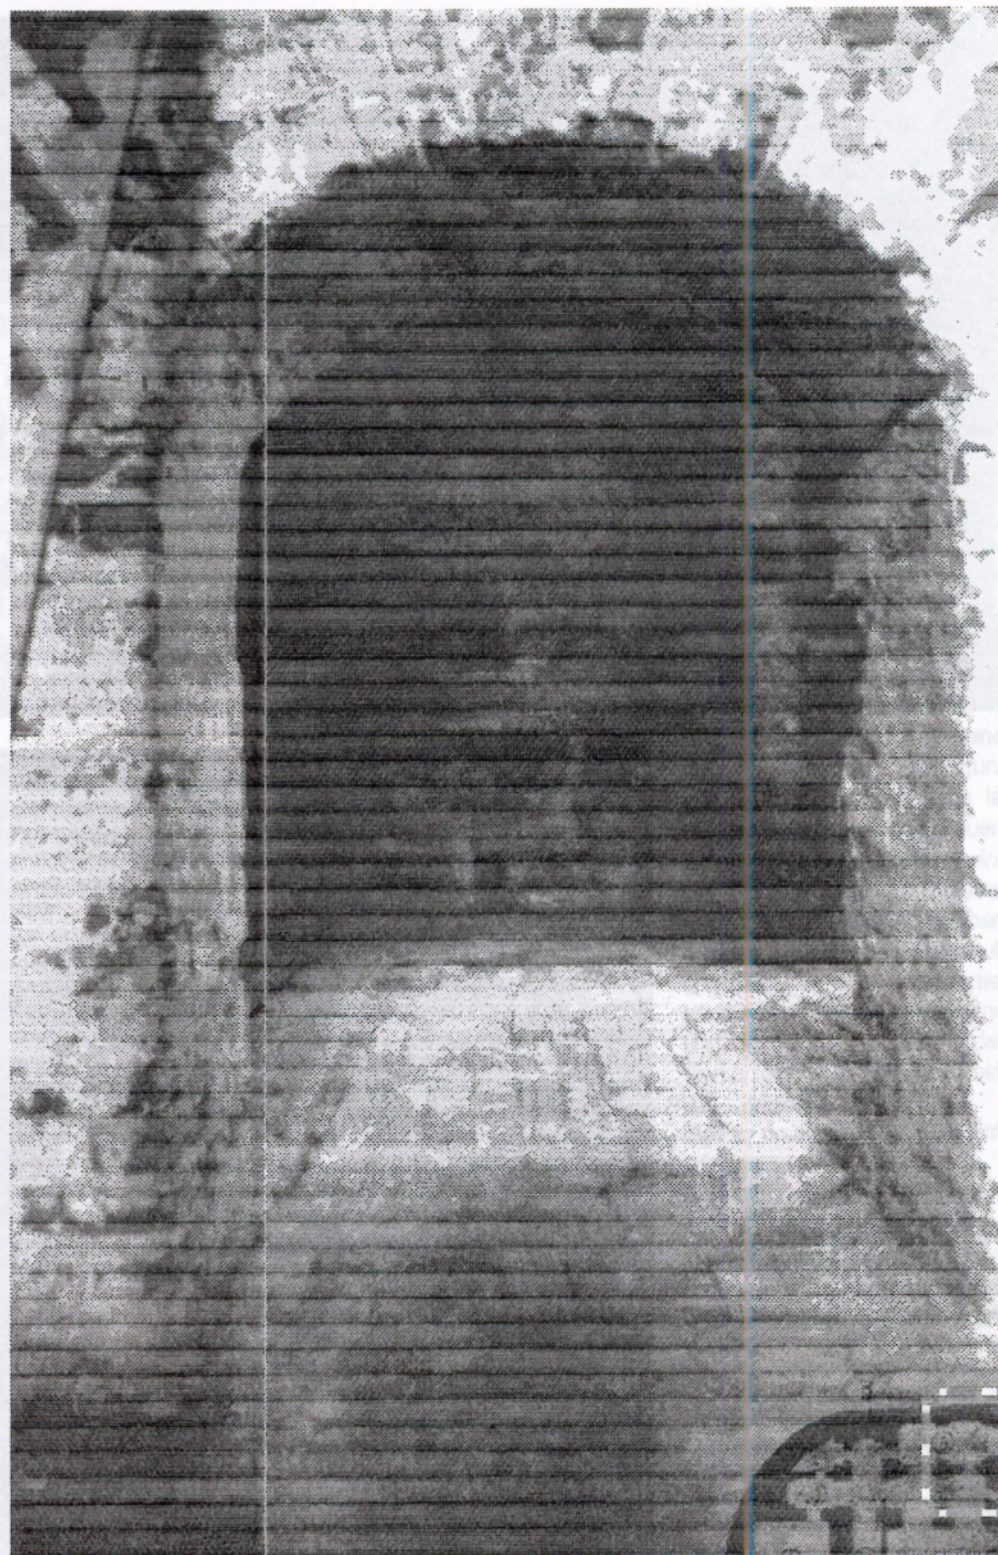
Zugang von Raum 6: Achsial zum vorgef. Rauchabzug

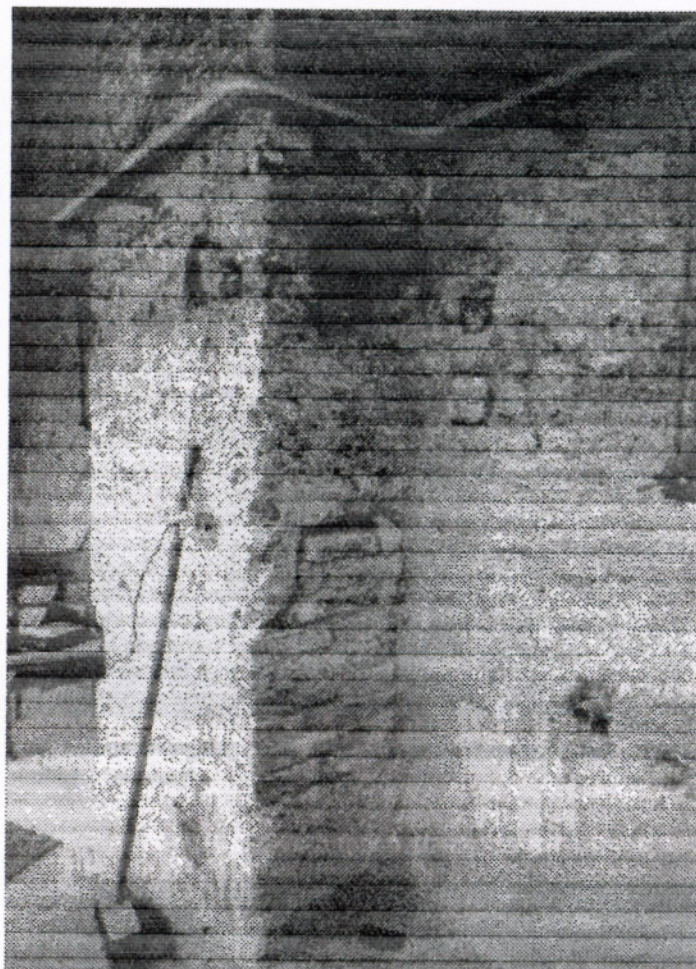
BAUAUFNAHME 1988  
ERDGESCHOSS M 1 : 125  
RAUM 5: KAMINWAND, SCHOFINSTEINPFEILER

Pfeiler mit  
eingebautem  
Schornstein-  
zug: vermut-  
lich sekundär

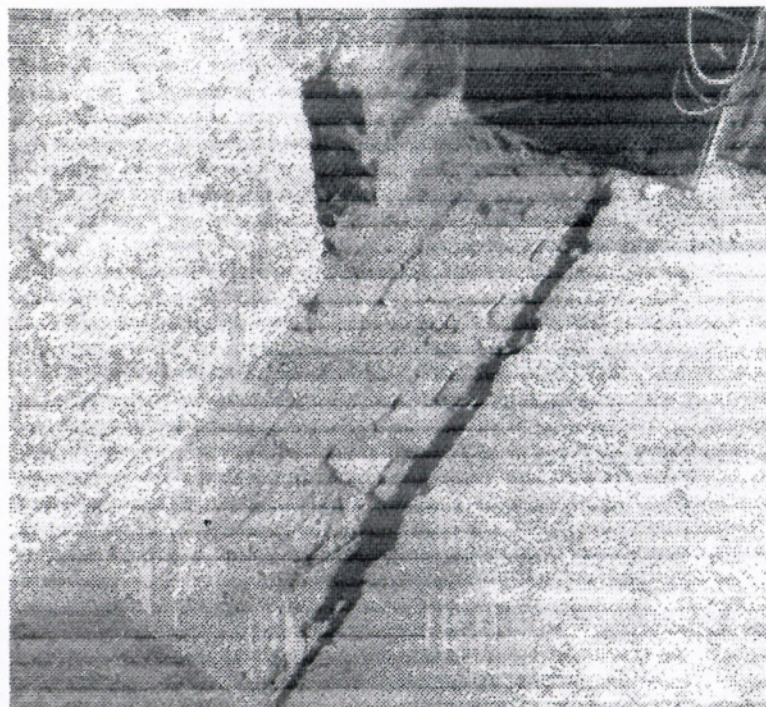
BAUAUFNAHME 1988  
ERDGESCHOSS M 1 : 125  
RAUM 5: FUSSBODENFREILEGUNGEN

Fussbodenfreilegung vor der "Esse": Klosterformat flach, halb-  
steinig versetzt.

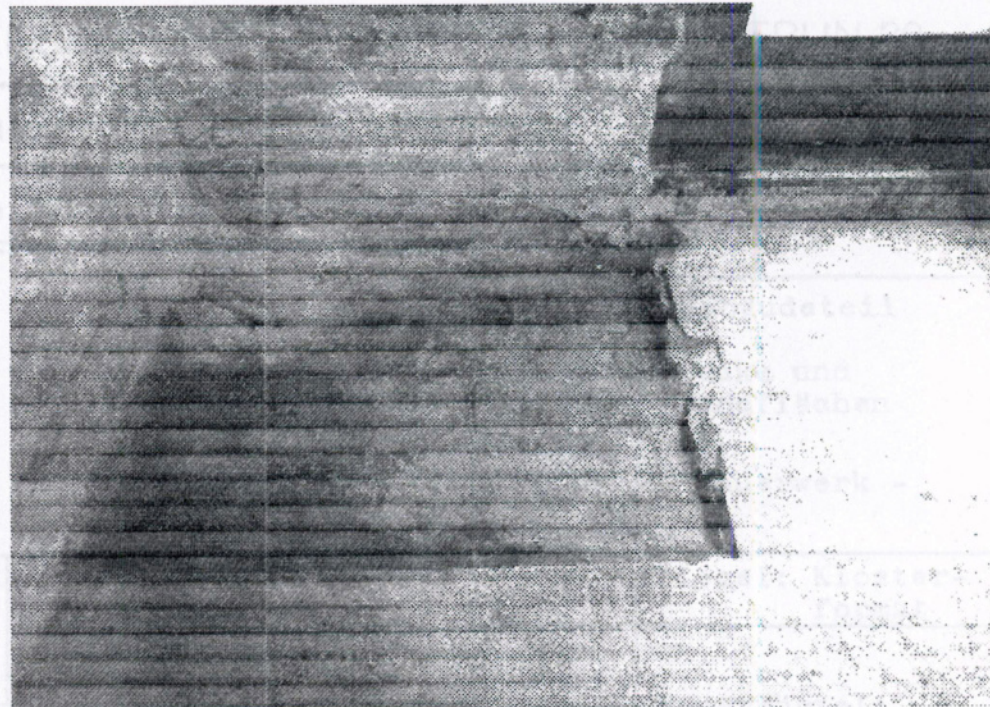
Fussbodenfreilegung vor der Aussenwand zum Flankenhof, linkes Gewände. Beachte  
die Störungen/Abbruchkante in der Fenstervermauerung.

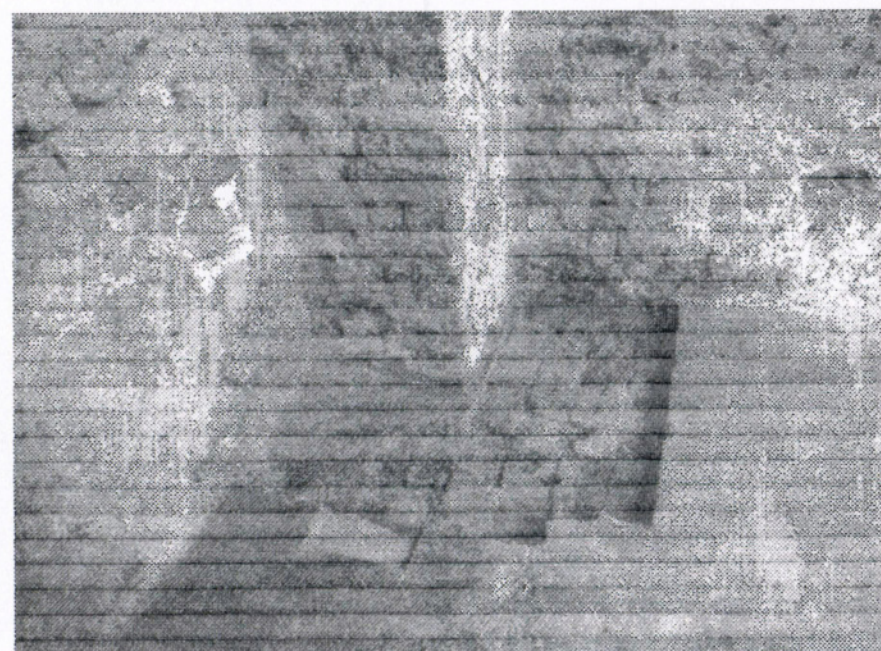
Fussbodenfreilegung in der Nordwestecke: Befund wie vor.

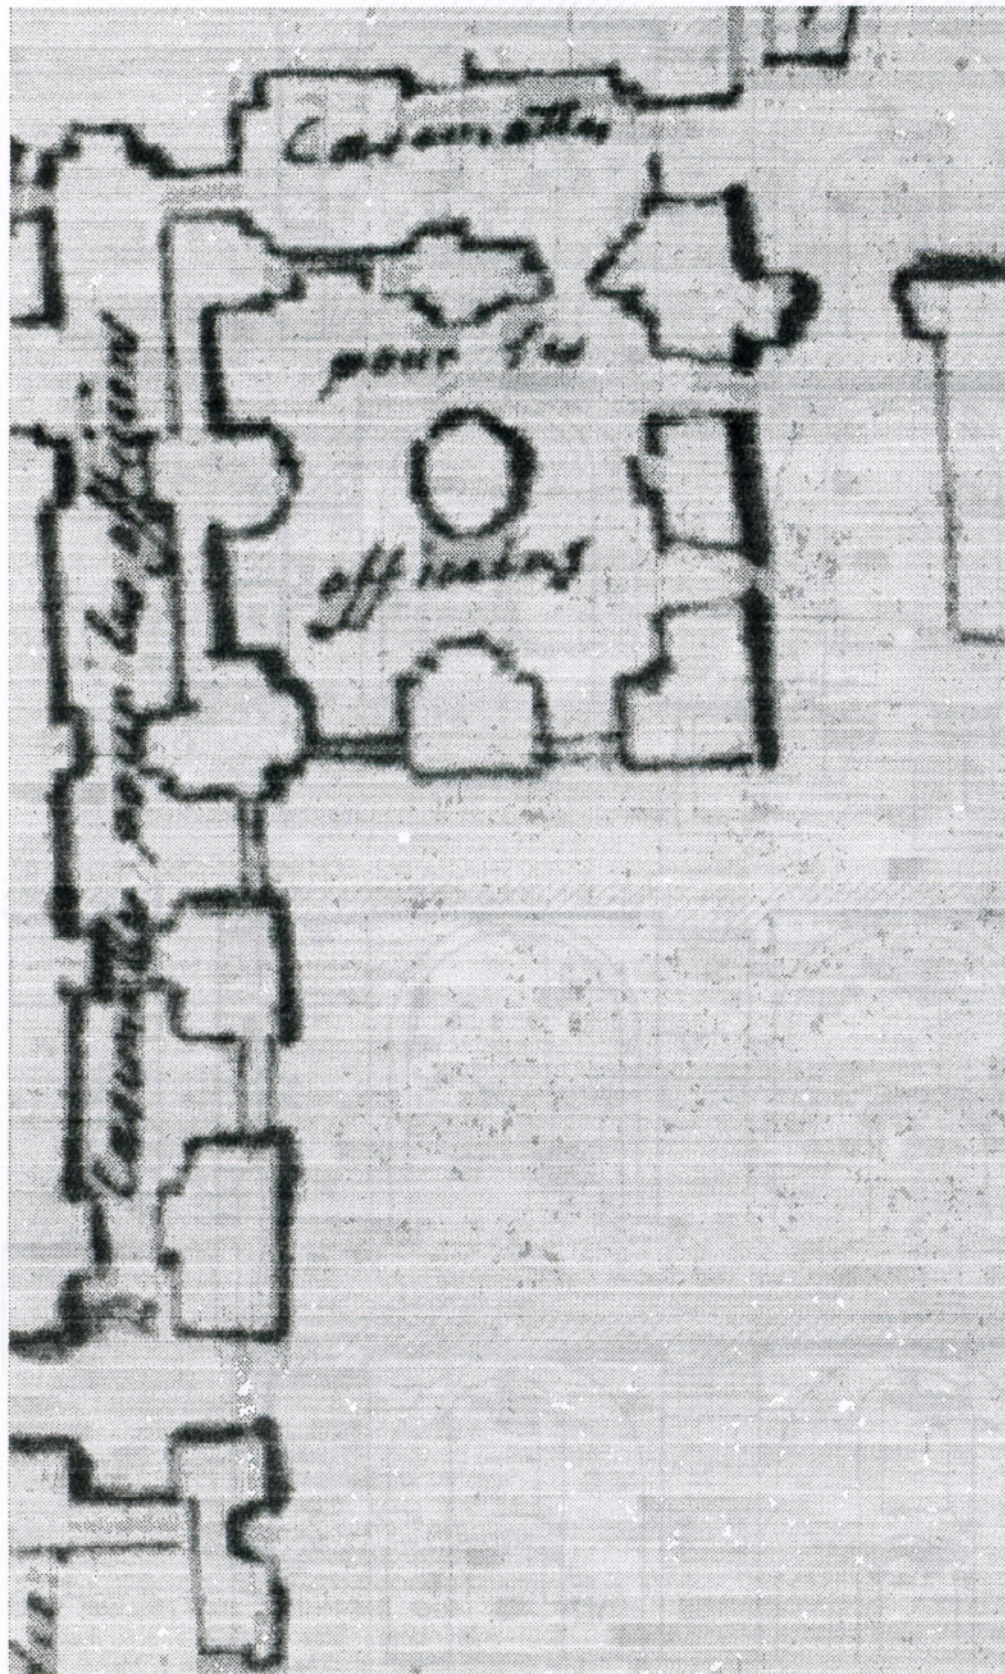
BAUAUFNAHME 1988  
ERDGESCHOSS M 1 : 125  
GRUNDRISS RAUM 5: ABGLEICH ELSNER/ZERST.PL.

Die Grundform des Raumes 6 scheint gem. nebenseitigen Planausschnitten bis heute relativ stabil geblieben zu sein, Veränderungen haben demgemäß im Wesentlichen nur im Bereich von Öffnungen und Zugängen stattgefunden: bei Elsner (unten) 2. Zugang zu Raum 5, 2 Zugänge zu Raum 1, wo der Zerstörungsplan keinerlei Verbindung aufweist. Dieser letzte Punkt ist tatsächlich in der Interpretation einer der kritischsten: hat es sich vielleicht - angesichts des kleinen Originalmaßstabes - nur um eine zeichnerische Vereinfachung gehandelt, ebenso, wie bei der Darstellung der Öffnungen in den Verbindungsbau (erneuert lt. Inschrift 1823), s. auch nachf. Seiten?

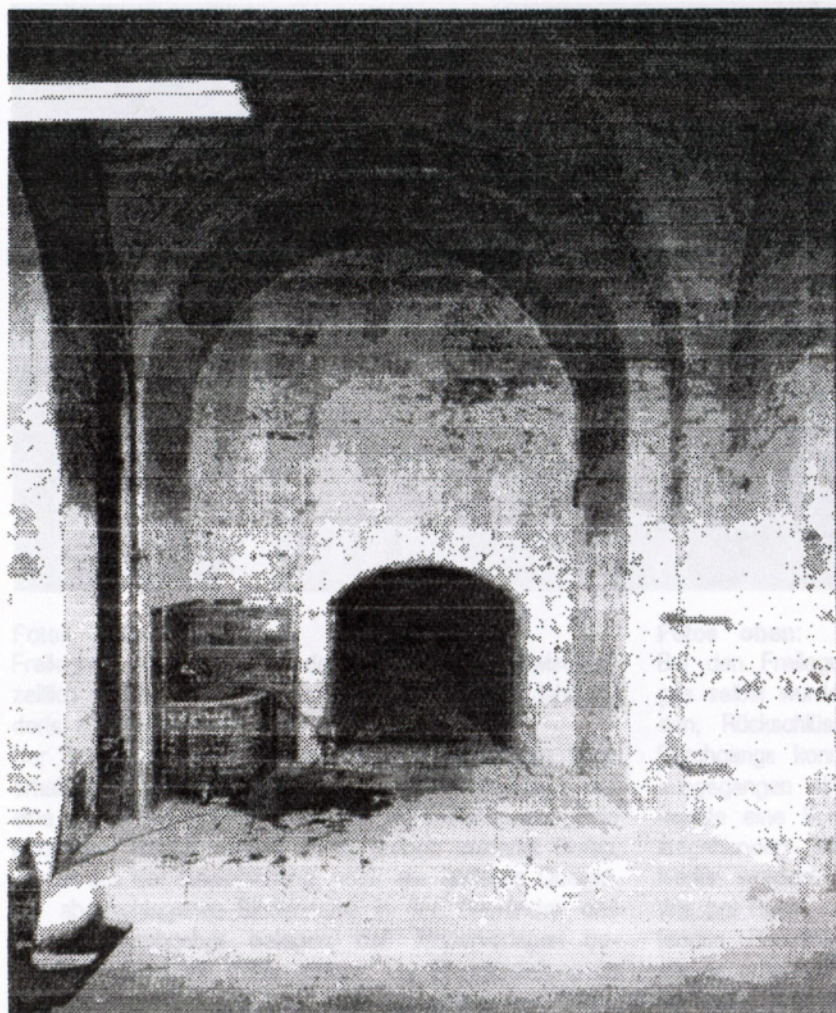
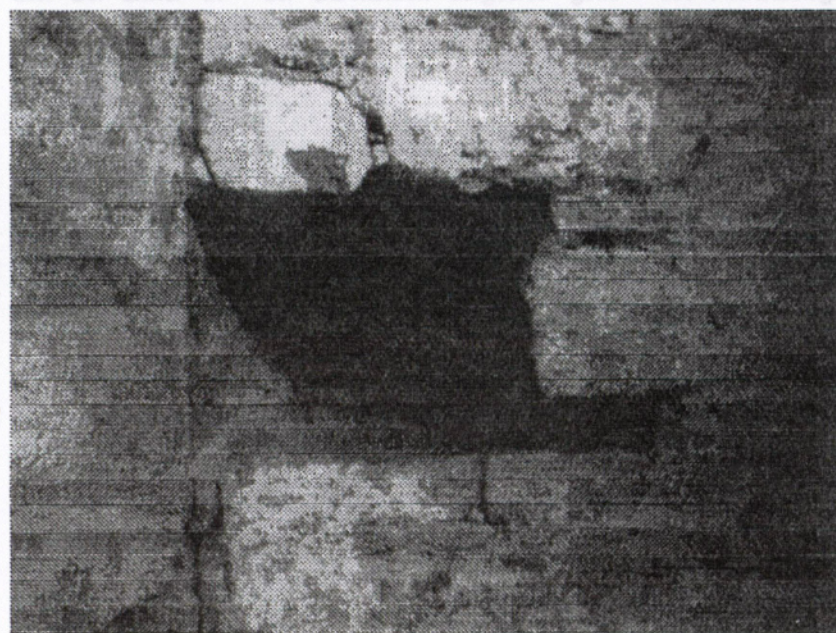
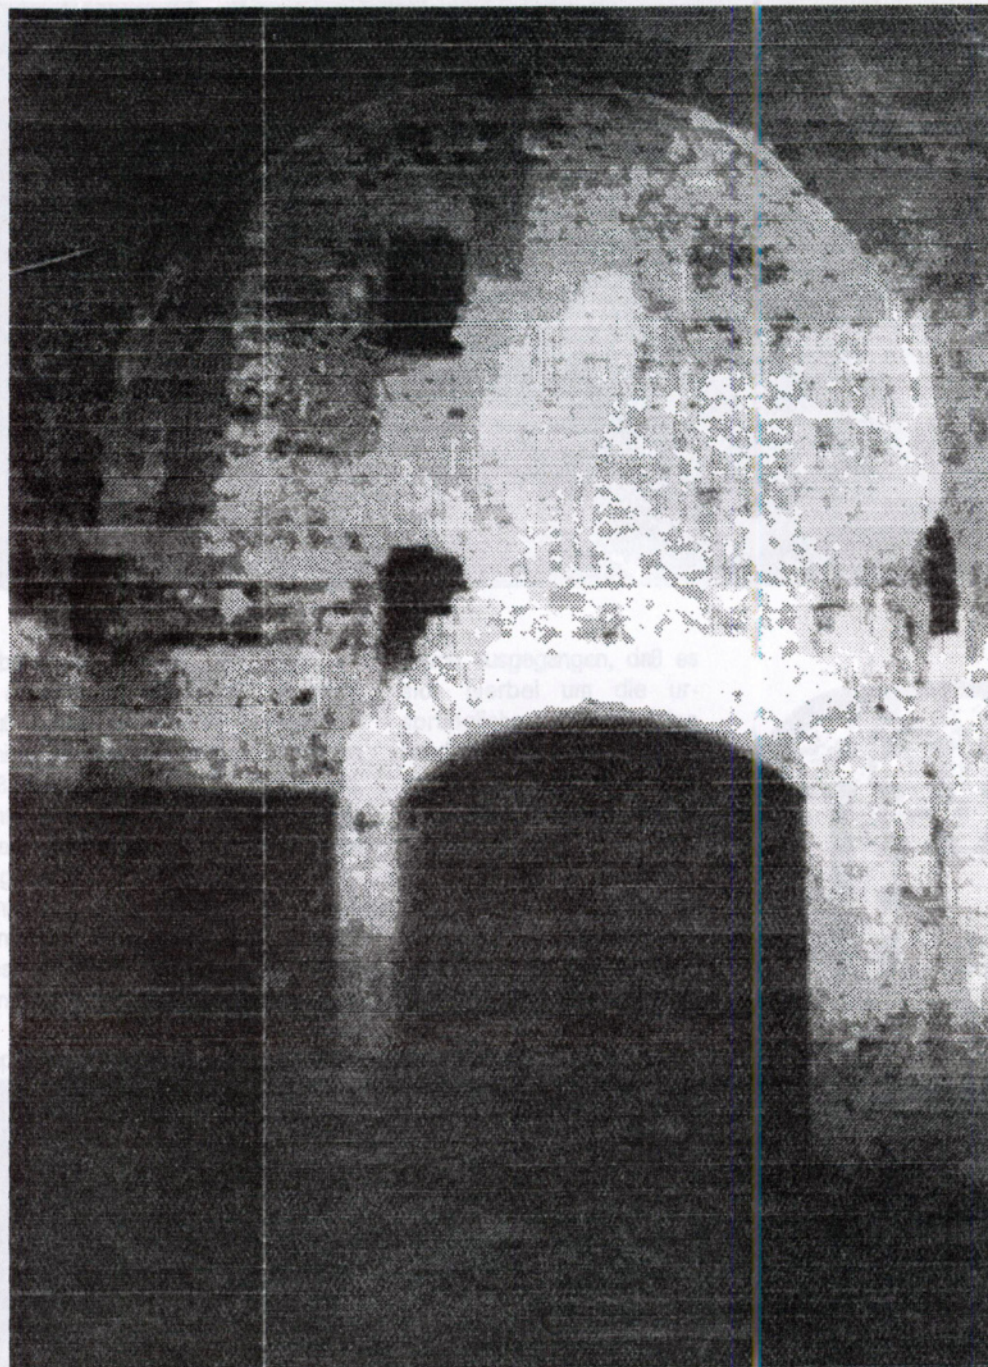
BAUAUFNAHME 1988  
ERDGESCHOSS M 1 : 125  
RAUM 6: ZUGANG VON RAUM 1, ZWISCHENDECKE

Der bestehende Zugang von Raum 17 Teil b mit seinem Segmentbogen aus Rathenower Steinen ist ein Umbau des 19. Jahrhunderts, bei Elsner bereits verzeichnet. Oberhalb ist ein Durchgang für die Balken-Zwischendecke durchgebrochen: Kämpfersteine in der rechten und linken Leibung weisen auf einen älteren Bogen hin. Die Leibung dieses Bogens konnte, anders als im benachbarten Feld - bis in den Umbaubereich des neuen Durchgangsbogens verfolgt werden, dieses deutet auf eine ältere Zugangssituation mit sehr schlankem hohem Tor hin, obwohl im Zerstörungsplan an dieser Stelle nur geschlossene Wand verzeichnet ist. Links Balkenloch der Zwischendecke im rechten Mauerpfeiler.

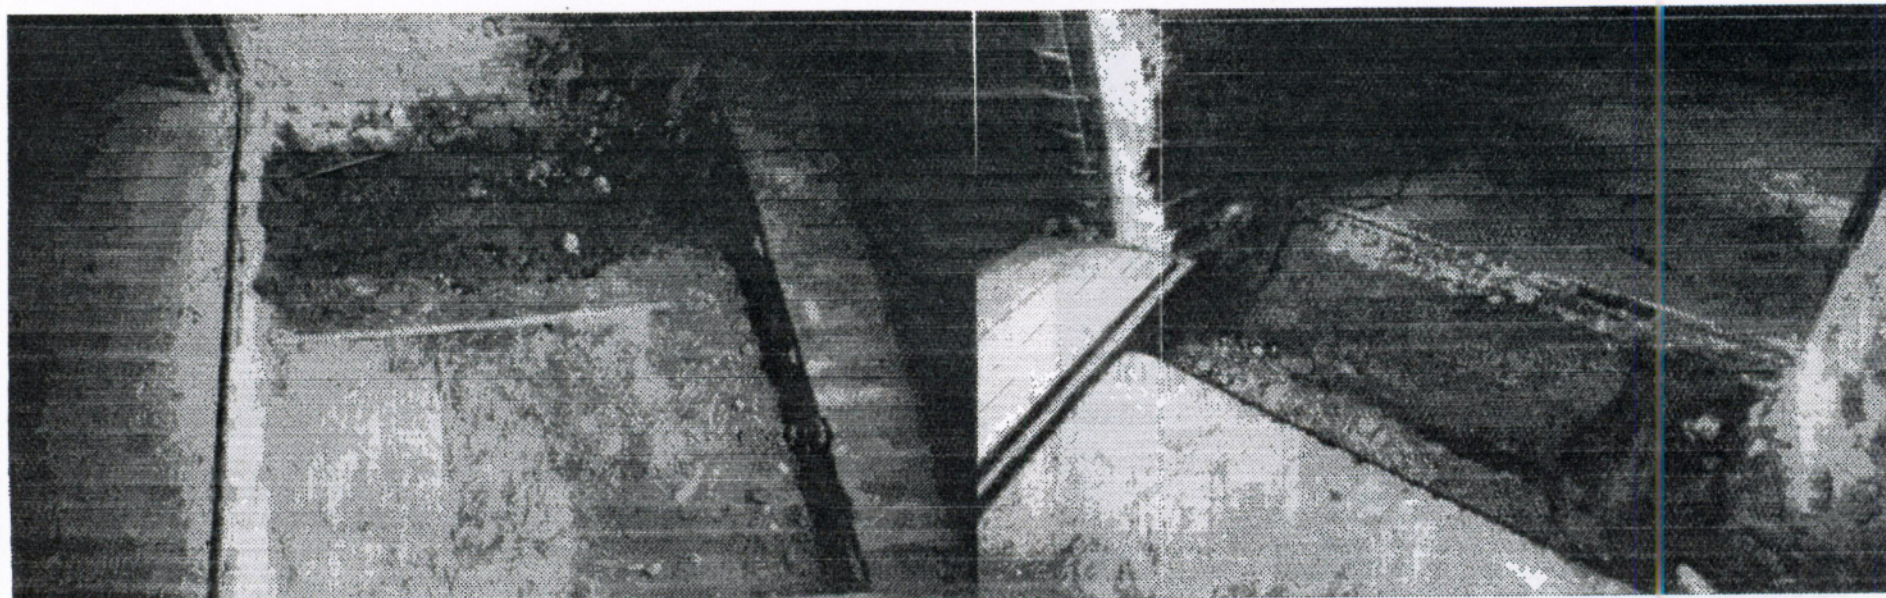
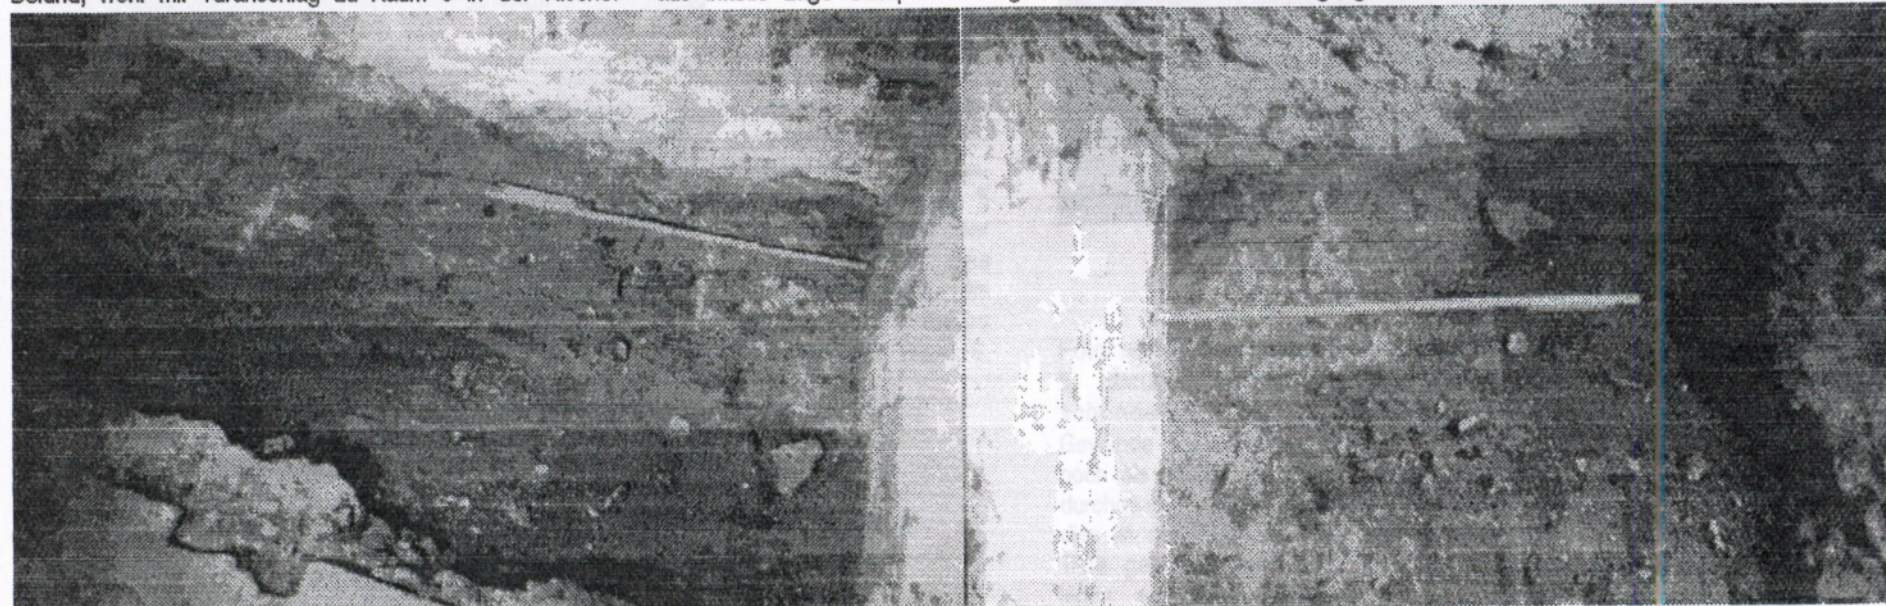
BAUAUFNAHME 1988  
ERDGESCHOSS M 1 : 125  
RAUM 6: FUSSBODENBEFUNDE IM DURCHGANG

Freilegung bis auf aufgehendes Mauerwerk im -zwischen-zeitlich vermauerten- Türrdurchbruch des 19. Jahrhunderts zu Raum 5.

Der Befund ist nicht eindeutig interpretierbar. Eine Lage erhaltener Kalkmörtel an der rechten Leibung könnte auf eine Gewändesituation ähnlich der im benachbarten Feld hindeuten. Hierfür existiert sonst jedoch keinerlei Beleg, weder aus der Bauforschung, noch aus anderen Quellen. Die abgeschlagenen Bindersteine in den Gewänden des jetzigen Durchgangs belegen, daß Mauervorlagen bestanden haben, wir gehen entspr. der Plandarstellung im Zerstörungsplan sogar von einer geschlossenen Wand aus. Bei Elsner ist der Durchbruch dargestellt gem. Befund, wohl mit Türanschlag zu Raum 6 in der Nische.

Wie bei Raum 1 beschrieben, wurde dort in dem betreffenden Raumteil "Binnenflur" Sand mit einer Schicht starker organischer Bestandteile gefunden: dieses deutet auf einen Holzfußboden hin. In Raum 6 wurde unterhalb des Plattenbelags und Zementstrichs eine noch durch- aus intakte Lage Stampflehm vorgefunden. Es wird nicht

davon ausgegangen, daß es sich hierbei um die ursprüngliche Konstruktion handelt: siehe aus Ausführungen auf der übernächsten Seite. Jedoch wurde zur Befundwahrung an dieser Stelle auf weitere Freilegung zunächst verzichtet. Im weiter ausgeschachteten Bereich - wie in den o.a. Bildern dargestellt, ist der Befund durch eine Rohrverlegung zerstört.

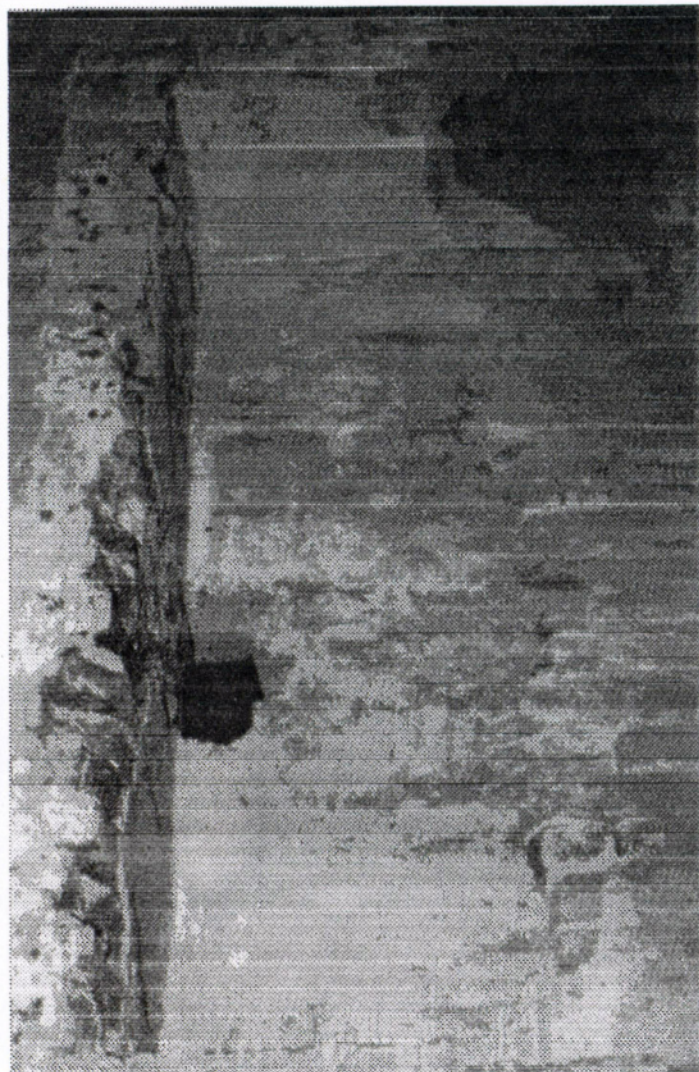
Foto links: der eingebrochene Türdurchgang oberhalb der Balken-Zwischendecke des 19. Jahrhunderts. Die (sehr) spätere Ausmauerung von Seiten des Raums 6 ist halb geöffnet: der Durchgang muß zwischenzeitlich eine Wandnische von Raum 6 gebildet haben, den Leibungen und hintere Wandschale sind zusammen verputzt/berappt. An den durchgängig "kaputten" Gewänden des Durchganges ist der spätere Durchbruch zu belegen, Kämpfersteine eines früheren Sturzbogens - wie an der Wand zu Raum 1 - wurden nicht gefunden: also kein Oberlicht in der ursprünglichen Konzeption.

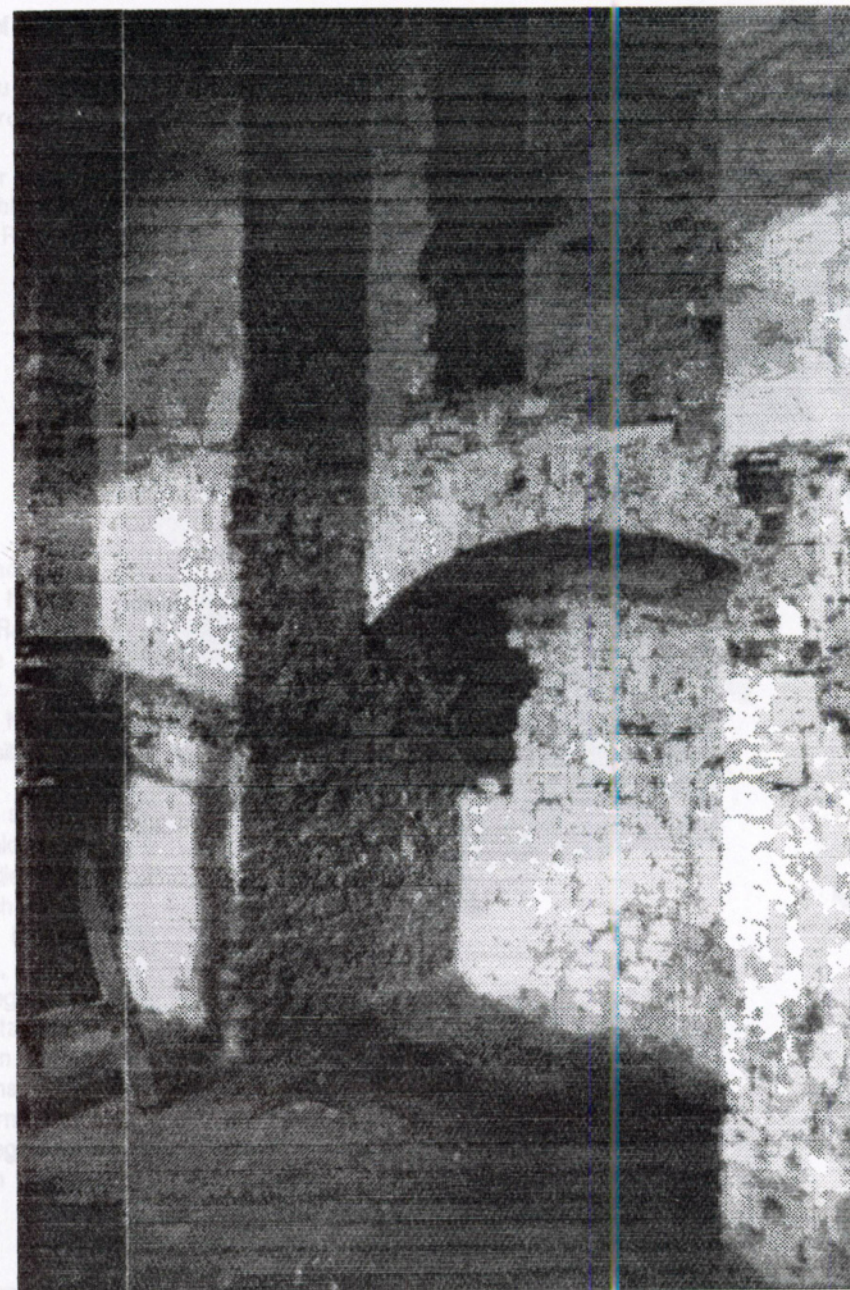
Foto links: Durchbruch durch die beiden halbschalenigen Ausmauerungen des Durchganges zwischen Raum 5 und Raum 6 über der Zwischendecke des 19. Jahrhunderts. Im Bankbereich, linkes Gewände, von Raum 6.
